Total däck-make-over

Läckande teakdäck krävde tätande renovering

HR 29 nr 26

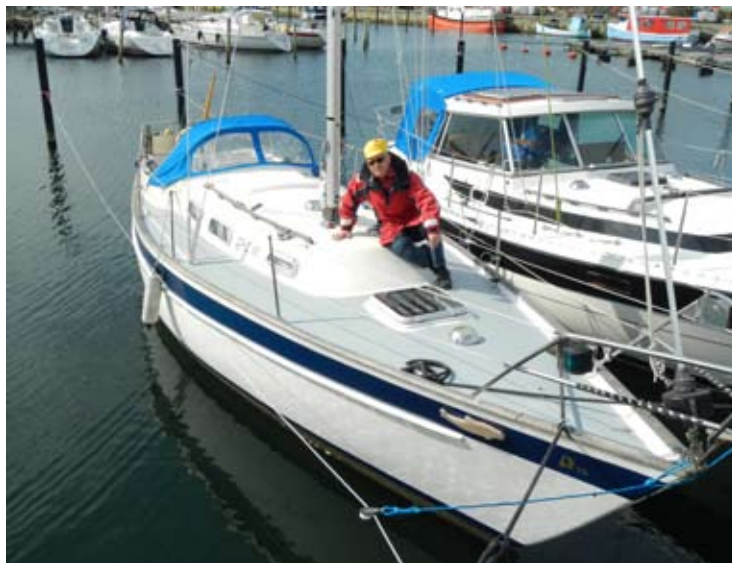
Olle Lindskog är nöjd med det renoverade däckets på sin HR 29 nr 26 i Vikens hamn.

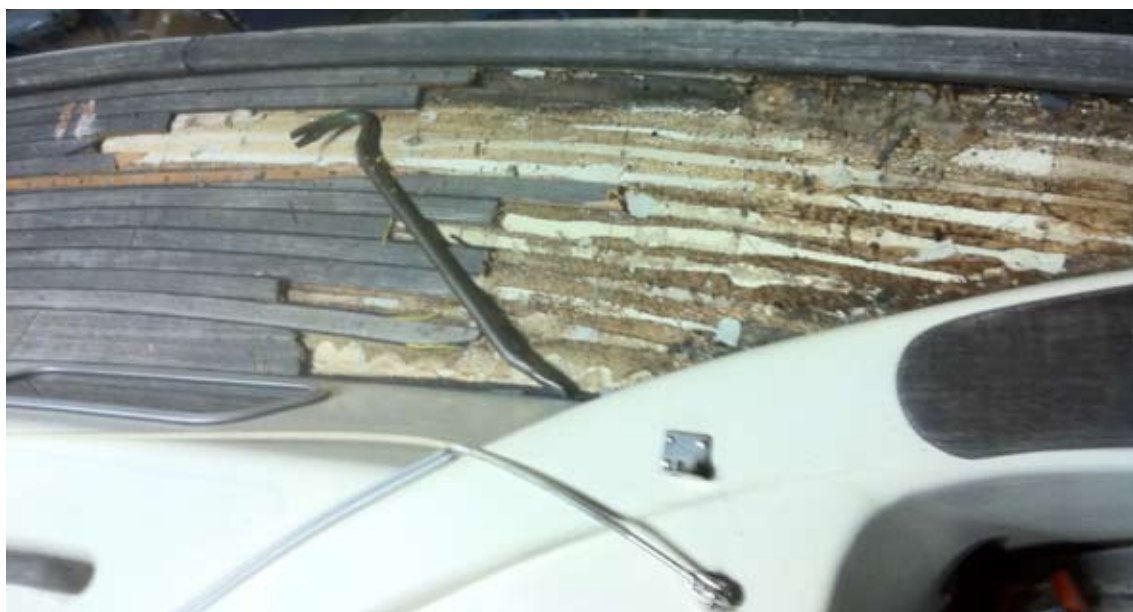
När skruvarna hade lossats var det lätt att bryta loss teakdäcket.

Teaken satt ofta rätt löst och kunde efterhand brytas loss för hand. Ibland krävdes dock kofot. Där jag tidigare hade bytt nåt satt angränsande teakribbor bra fast i varandra.

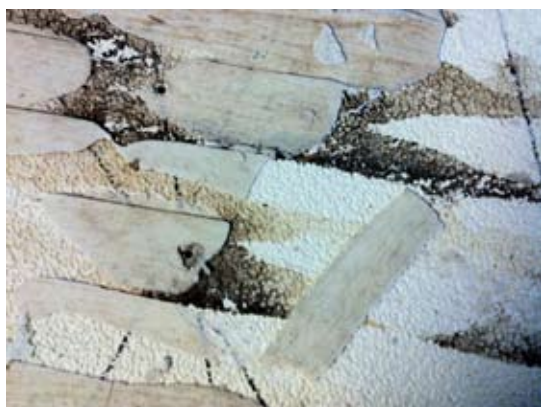
Under teaken fanns ränder av tätningsmassa som oftast var lätt att dra loss.

På däcket hade man vid tillverkningen markerat med spritpenna var skruvarna skulle sitta. Där man markerat satt tätningsmassan extra bra fast.

Ränderna med teakvatten var mörkare på vissa ställen och det markerade var det runnit extra mycket vatten. Från till exempel förpiksluckans
Tätningsmassan var lätt att riva loss.

styrbords akter hörn kom en extra kraftig markering. Härifrån hade det säkert runnit mycket vatten. Troligen hade luckan fått en kraftig fot i hörnet för plasten på däckets under teaken hade krackelerat en del.

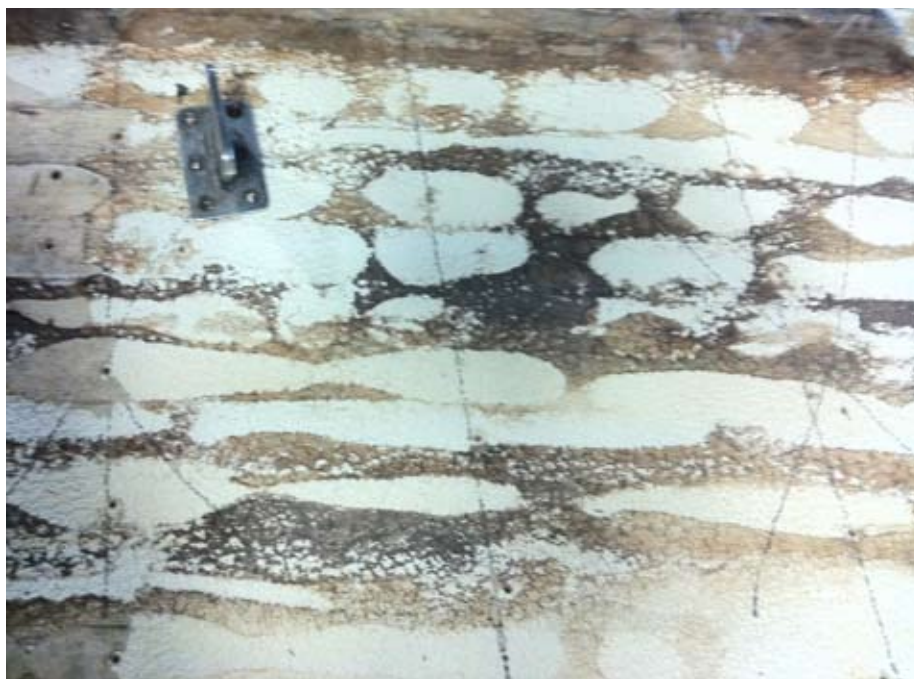
Under teaken hade vattnet runnit. De vita områdena visar var tätningssmassan suttit fast i plasten.

Med hjälp av en lånad fuktighetsmätare kunde jag kartlägga var det var mest vatten i divinycellen mellan glasfiberlagren i däckets sandwichkonstruktion. Mest fukt fanns i ett stråk från förpiksluckan på styrbords sida akteröver och längs styrbords reling.

Under hela december fick båten därför ligga och torka med öppna skruvhål. Jag hade till och med borrarat upp alla skruvhål med en skruvförsänkare så att det skulle bli en större konisk anliggningsyta för den plast de skulle fyllas med. Förutom dammsugning av varje hål körde jag periodvis med bilens kupévärmare inne i båtens bokyllor och skåp för att påskynda torkningen.

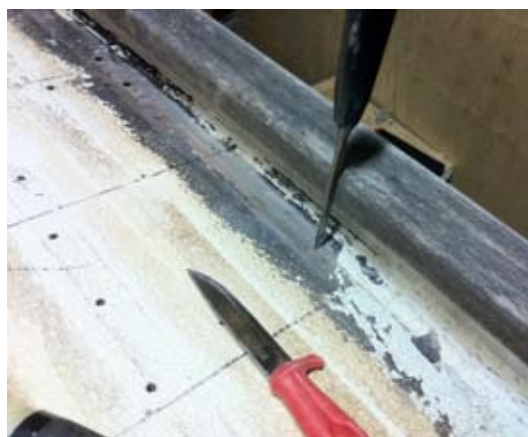
Standard hade vanligt plastdäck med inbyggt halkmönster. Samma däck användes till båda versionerna. Längs reling och rufföverbyggnad avslutades det upphöjda halkmönstret med avrinningsytor. Dessa var på båtar med teakdäck täckta med spackel som jag fick hugga loss med stämjärn i stora och små bitar. Även fisken för om förpiksluckan var spacklad.

Spacklet fick huggas bort med stämjärn.

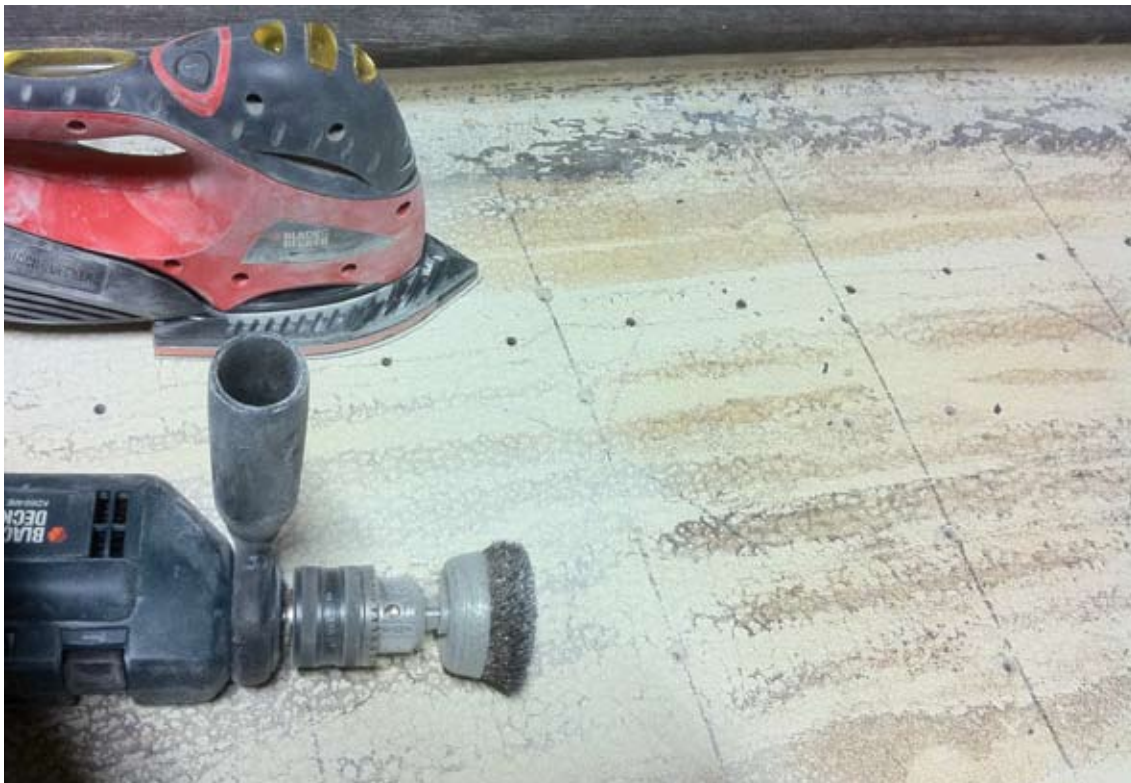
Fastsittande tätningsmassa togs bort med roterande stålborste som även nådde ner i halkmönstrets gropar. Sen slipades däckets med sandpapper innan det dammsögs och tvättades med aceton.

Hela däckets gick jag sen över med en roterande stålborste för att om möjligt komma ner i halkmönstrets fördjupningar och eventuellt kvarsittande gammal tätningsmassa. Slipning med sandpapper var också en del av förberedelserna. Liksom dammsugningen.

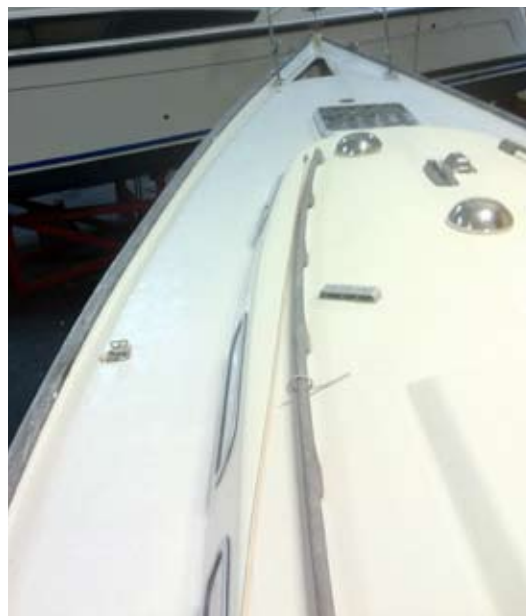
Däcket med två lager gelcote ...

Efter ännu en dammsugning och tvätt med aceton var det dags att måla gelcote längs relingen och mot den maskeringstejpade rufföverbyggnaden, samt att rulla gelcote på alla plana ytor. Nu var det viktigt att få rätt kulör. Enligt Hallberg-Rassy så ska det vara färg nummer 3032. Dessvärre blev det fel nyans från den skånske leverantören, men Hallberg-Rassy Parts hade två burkar kvar och skickade dessa direkt.

Nu kunde man än bättre se alla ojämnheter och kunde spackla och slipa där det behövdes. Sen dags för det sista gelcotelagret. För att jag inte skulle plasta igen alla beslagshål, som ju skulle användas igen, så stoppade jag i lösa gipsskiveskruvar. De hängde löst men deras skallar hade lagom diameter för att täcka hålen.

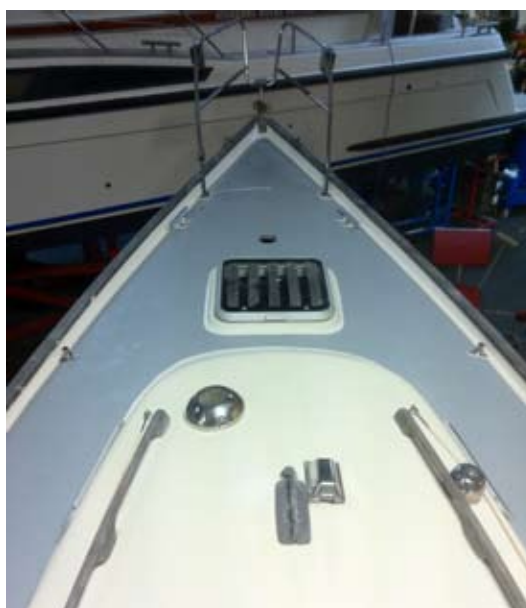
... och med grå antihalkfärg.

Nu var det dags att maskeringstejpa för antihalkfärgen. I princip följde jag det gamla halkmönstret med tapen. Två rullningar grå antihalkfärg av Internationals fabrikat – Interdeck. Färgen var lätt att rulla på eftersom den var färdigblandad med sitt antihalkpulver.

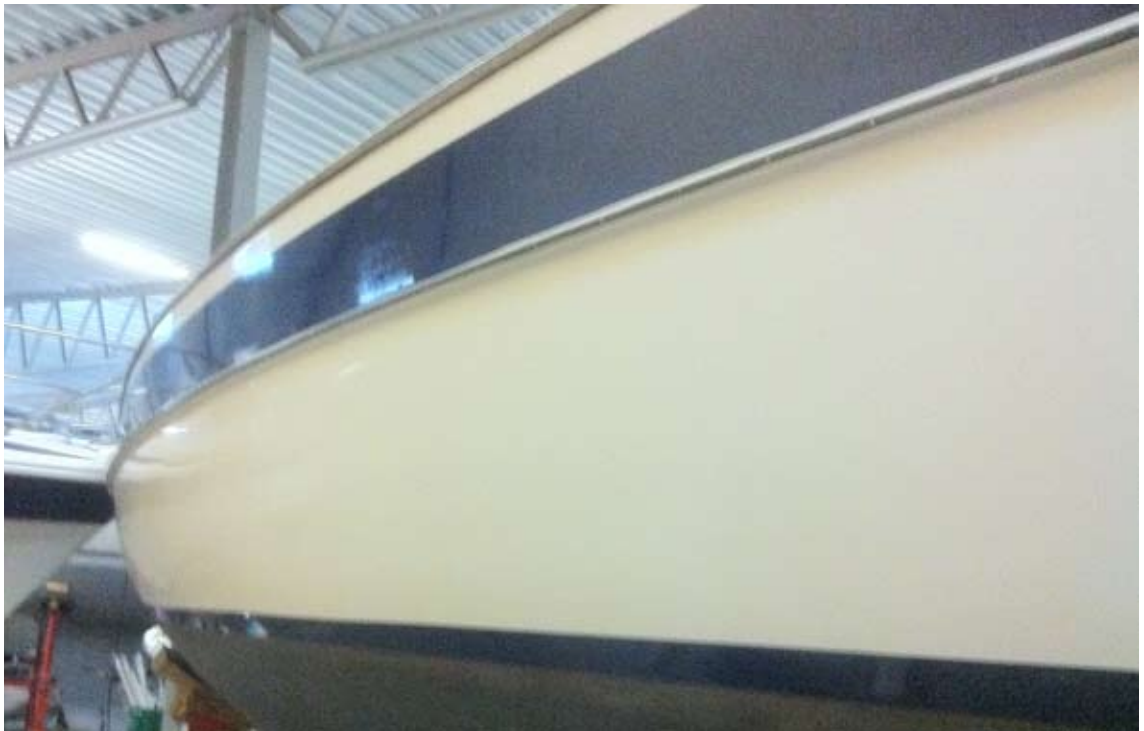
Den blå randen samt vattenlinjen fick ett lager blå färg när nu båten stod inomhus i vinter.

Nu var det därför dags för en rejäl make-over, nu när båten ändå var inomhus. Slipning, tvättning med aceton och maskeringstejning innan det var dags för den blå färgen. Det blev Epifanes 1-komponentslack i Hallberg-Rassy blå kulör. Den var lättstruken med pensel och täckte bra utan att rinna. Jag tyckte det räckte med ett lager. Ny text på akterspegeln blev en följd av nymålningen.

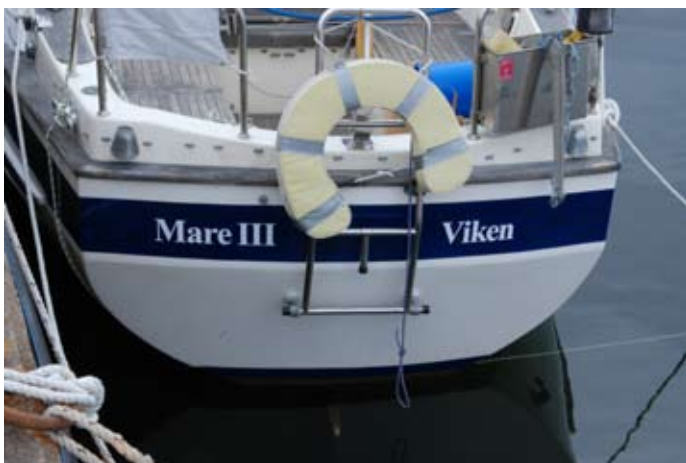
Ny blå rand krävde även ny text till namnet.
