Båtbesiktning

Rapport konditionsbesiktning fritidsbåt

Specifikation enligt säljarens spec	
Båttyp	Segelbåt
Märke	Albin
Modell	Albin Stratus
Byggnadsår	1980
Material skrov	Plast
Material däck	Plast
Material köl	Bly
Material mast	Aluminium
Motorspecifikation	
Typ Motor 1	Solé Diesel 20Kw
Motornummer	180523
Gångtimmar	Okänt
Hkr	Ca 27 Hk
År	-
Generator typ	75A 12V
Akterpropeller	3-bladig folding propeller
Tankar	
Bränsletankar antal	2 st
Volym	Okänt
Färskvatten tankar antal	1 St
Volym	Okänt
Svartvattentankar antal	1 St
Volym	Okänt

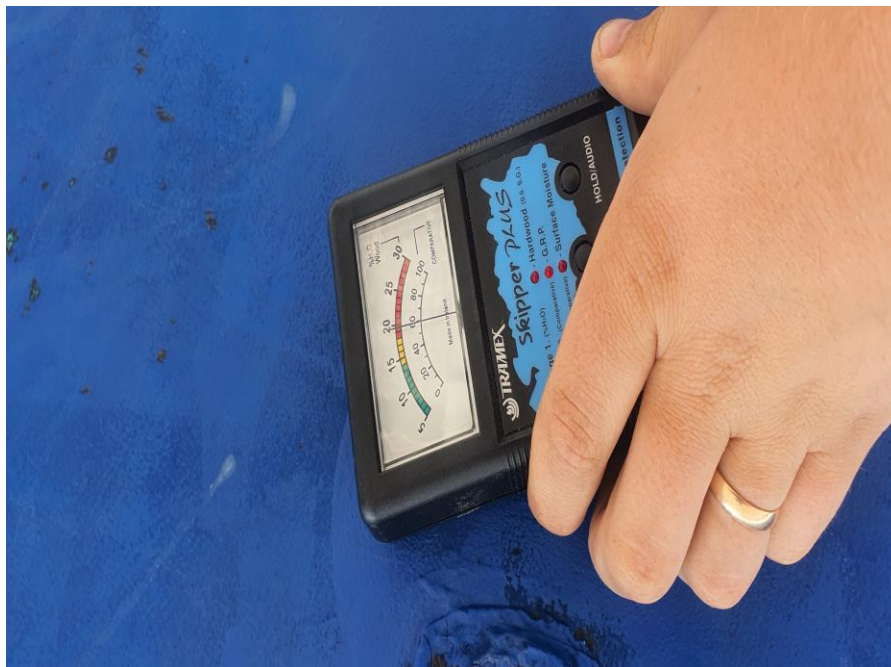
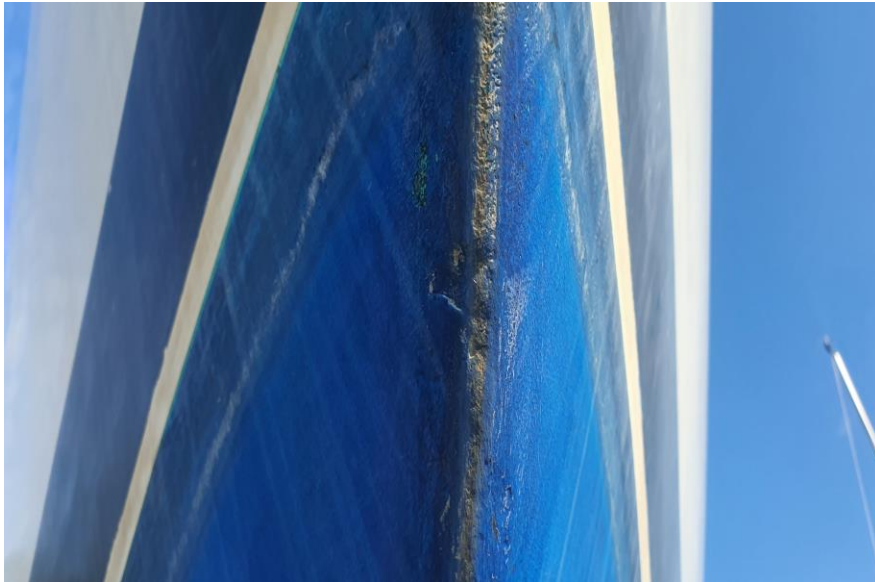
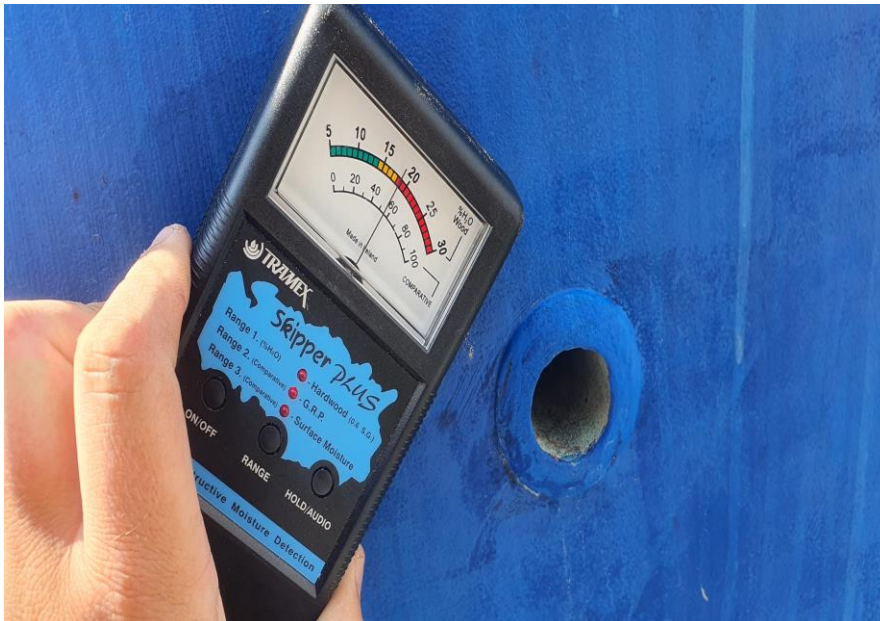
Botten och skrov utvändigt						
Område	0	1	2	3	Anmärkning	Foto nr
Botten			X		Bomljud vid genomföring, fuktutslag, skada i förkant under vattenlinjen.	1-3
Botten fuktmätn			X		Fuktutslag.	
Fribord		X			Skador funna genom gelcoat. I övrigt slitage och gelcoatskador.	4-9
Fören		X			Skada funnen genom gelcoat. I övrigt slitage och gelcoatskador.	10-11
Aktern		X			Spår av äldre skador och montage funnet.	12-13
Drev/axel/propeller			X		Axeltätning ej bytt.	
Köl		X			Skador funna i förkant och akterkant.	14-15
Roder			X		Fuktutslag. Misstänkt spricka i underkant.	
Propeller	X				Besiktigt utan anmärkning.	
Roderlager		X			Mindre glapp i lagret funnet.	
Genomföringar				X	Ej bytta.	16

Bomljudet vid genomföringen bör utredas och åtgärdas.

Fuktutslagen bör utredas vidare.

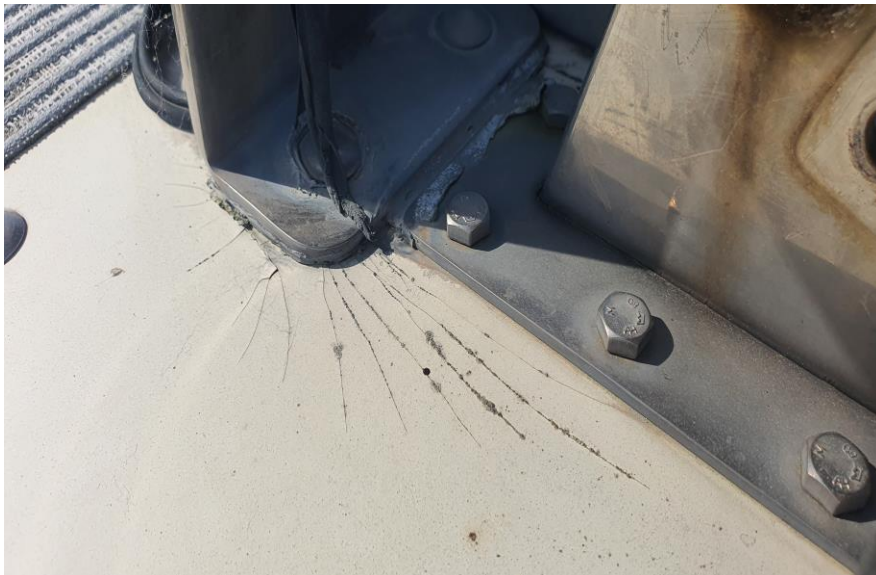
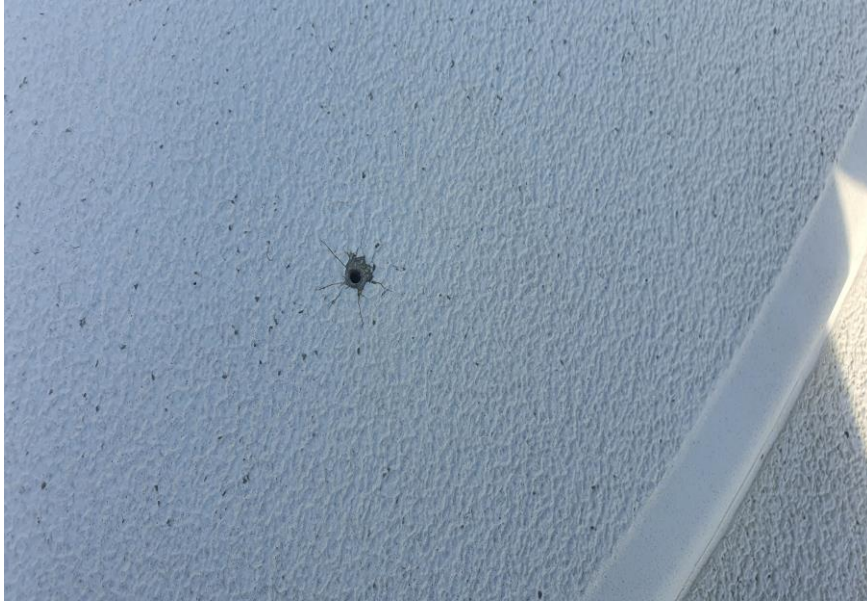
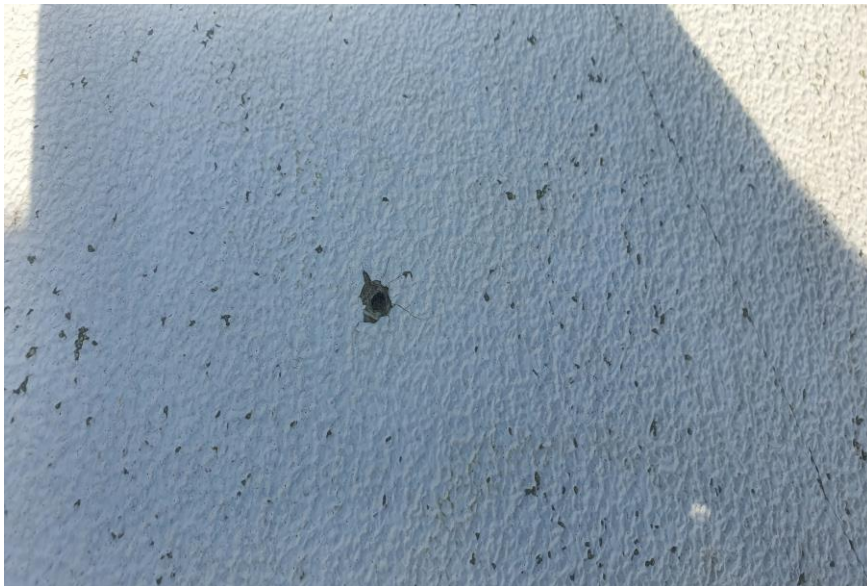
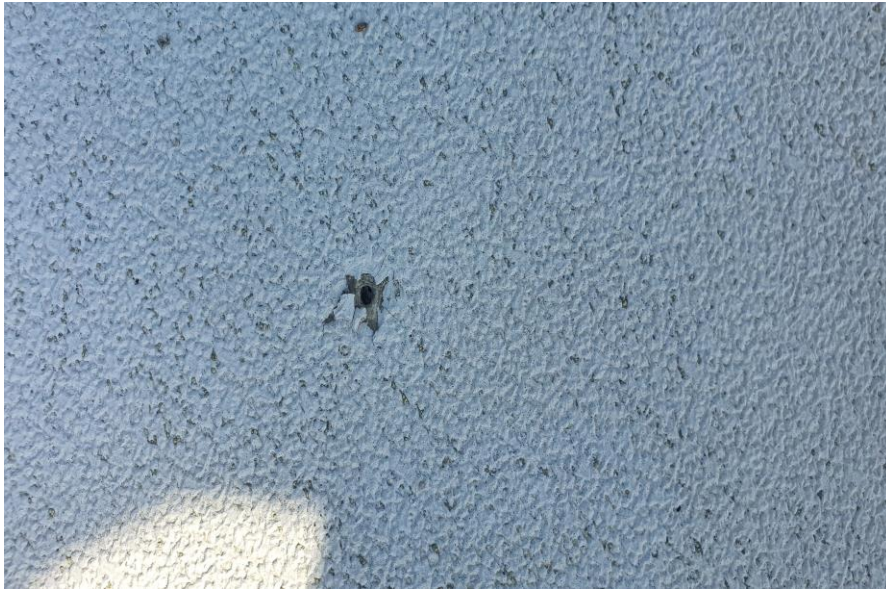
Däck och beslag på däck						
Område	0	1	2	3	Anmärkning	Foto nr
Däck		X			Påfrestningssprickor, slitage och öppna hål funna.	17-20
Däck fuktmätning	X				Besiktigt utan anmärkning.	
Mastfot	X				Besiktigt utan anmärkning.	
Avbärarlist	X				Besiktigt utan anmärkning.	
Gelcoat/finish		X			Slitage	
Mantåg		X			Påfrestningssprickor funna.	23-24
Pulpit/pushpit		X			Påfrestningssprickor funna.	
Styrning		X			Sömmar till rattklädsel spruckna, styrning upplevs trög.	21
Vant/stagfästen	X				Besiktigt utan anmärkning.	
Rutor/ventiler	X				Besiktigt utan anmärkning.	
Skylights		X			Sprickbildning i glaset.	22
Winschar		X			Upplevs tröga.	
Självlänsar				X	Ej bytta.	
Lanternor	-				Ej testad.	
Övriga däckbeslag		X			Brytblock bör bytas.	
Teak i sittbrunn	X				Flexiteak.	
sittbrunn		X			Påfrestningssprickor, skador från äldre montage	25-26
Sprayhood	X				Besiktigt utan anmärkning.	
Kapell	-					
Ankarspel	-					
Ankare/kätting/lina	X				Besiktigt utan anmärkning.

Öppna hål i däckets bör tätas.

Påfrestningssprickor kan åtgärdas och tryckspridning kan förbättras för att undvika framtida sprickbildning.

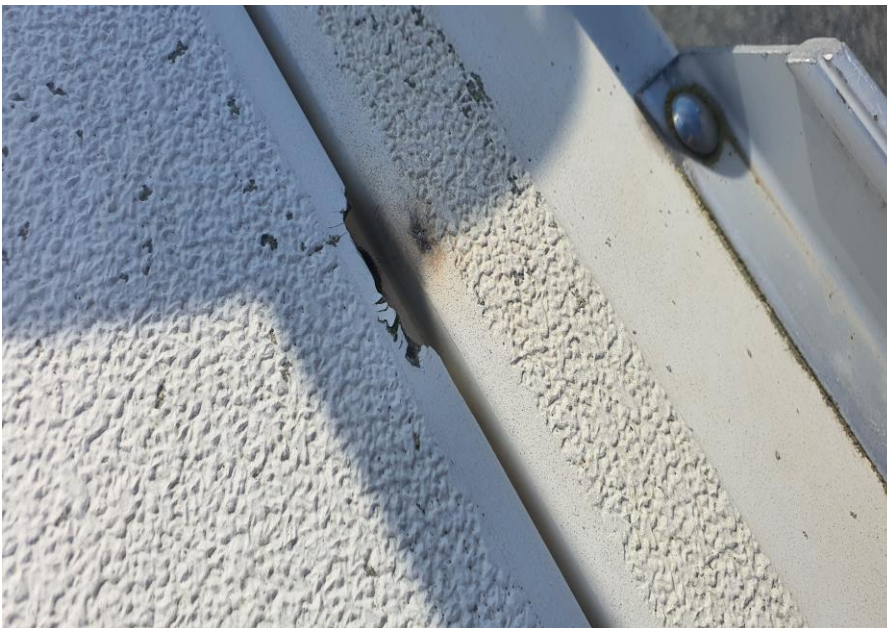
27)

Luckor		X			Slitage och mindre skador funna.	27
Förtöjn/pollare	X				Besiktigt utan anmärkning.	
Gasolbehållare/utr				X	Gasolslang utgången.	28
Däcksgenomföringar		X			Tätningshat till genomföring saknas.	29

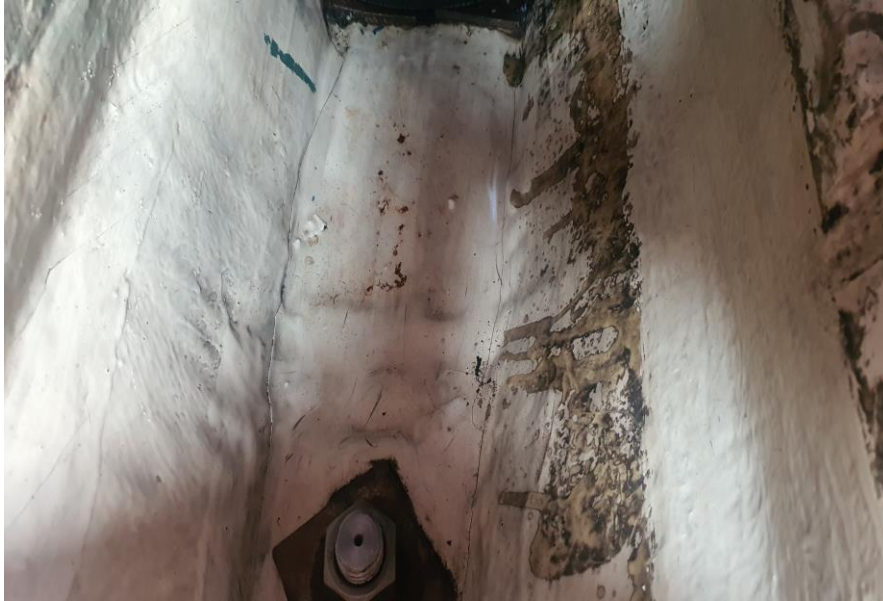
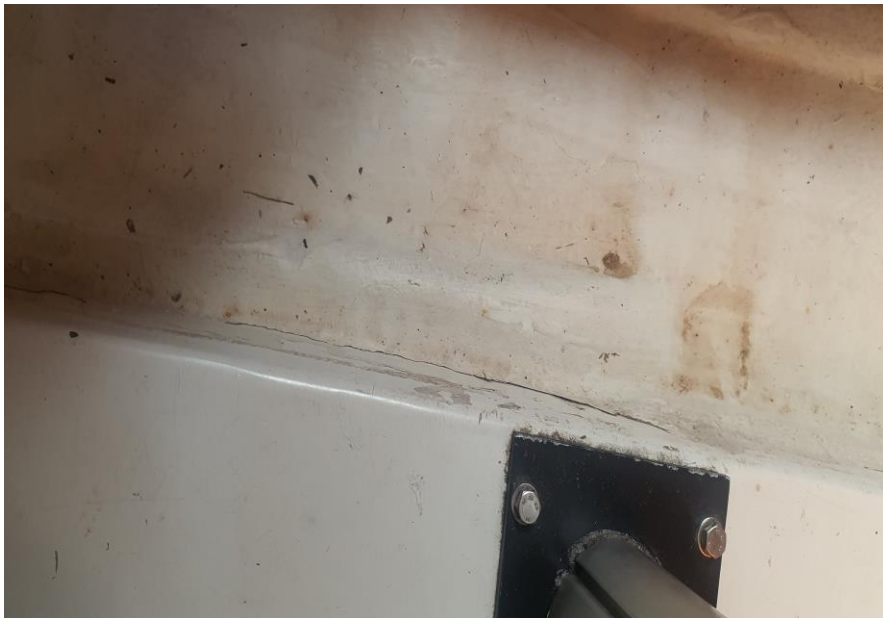
Invändig utrustning och inredning						
Område	0	1	2	3	Anmärkning	Foto nr
Kölsvin	x				Besiktigat utan anmärkning.	
Förstärkningar			x		Spricka funnen förkant motor. Och förkant mast. Bör slipas upp och kontrolleras.	30-31
Kölinfästning			x		Akter kölbult rostangripen.	32
Röstjärn	x				Besiktigat utan anmärkning.	
Genomföringar				x	Ej bytta.	16
Kvadrant					Ej möjlig att inspektera.	
Hjärtstock					Ej möjlig att inspektera.	
Spis	-				Ej testad	
Spisupphängning					Besiktigat utan anmärkning.	
Gasolininstallation				x	Gasolslang utgången.	28
Värmare	-				Ej testad.	
Kyl	-				Ej testad.	
Pentry	-				Ej testad.	
Vattensystem	-				Ej testad.	
Vattentank	x				Besiktigat utan anmärkning.	
Handfat	-				Ej testad	
Svartvattentank			x		Slangar till septiktank bör bytas.	
Tömning till land				x	Ej installerad.	
Färskvattentank	x				Besiktigat utan anmärkning.	
Handfat	-				Ej testad.	
Toalett	-				Ej testad.	
Dusch	-				Ej testad.

Sprickorna i anslutning till förstärkningarna bör slipas upp och kontrolleras.

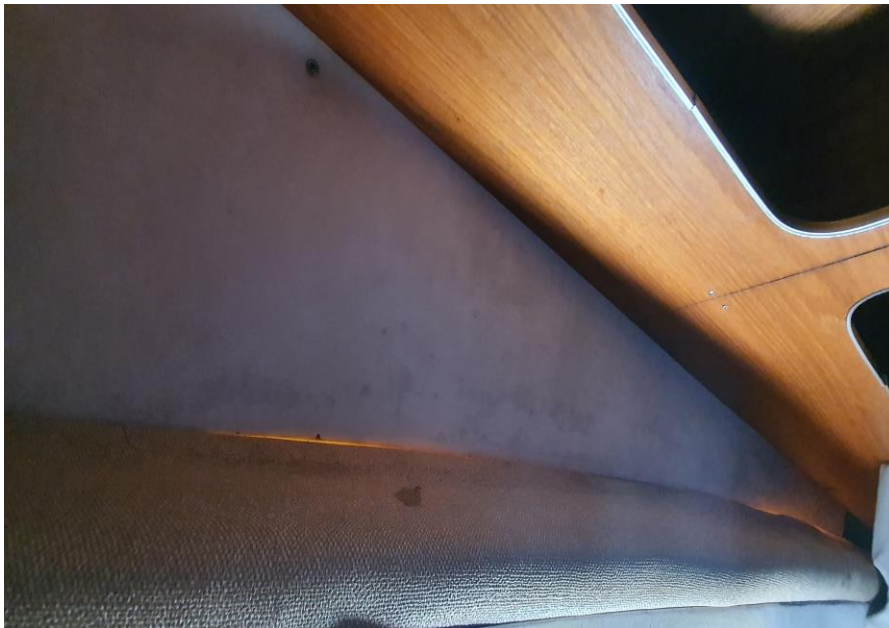
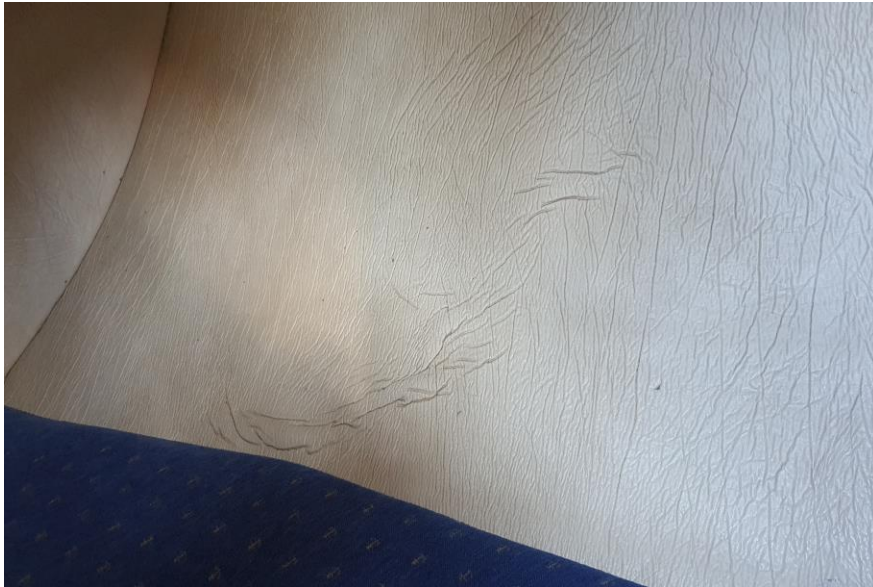
Ventilation		x			Upplivedes kvavt.	
Varmvatten	-				Ej testad.	
Inredning salong		x			Spår av fuktangrepp på trädetaljer.	
Dynor	x				Besiktigat utan anmärkning.	
Inredning hytter		x			Spår av jordslag i babords akterruff.vinyl börjat släppa	33-34
Dynor	x				Besiktigat utan anmärkning.	
Durkar	x				Besiktigat utan anmärkning.	
Tak		x			Se "inredning hytter"

Jordslaget kan behandlas.

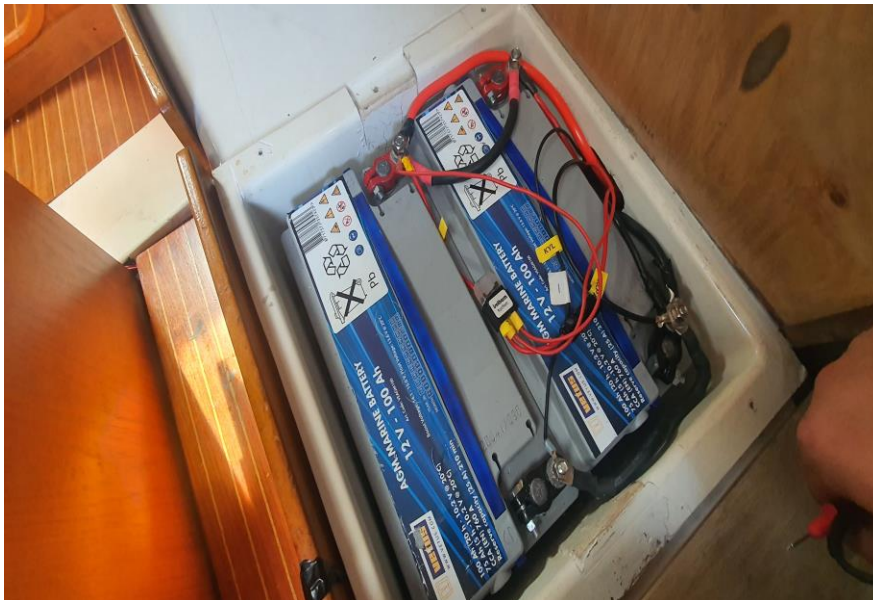
35)

El, elektronik samt nautisk utrustning						
Område	0	1	2	3	Anmärkning	Foto nr
El installation			x		Batterier ej fastsatta, lösa kablar liggandes ovanpå batteri	35
Säkringar	x				Besiktigat utan anmärkning.	
Batterier			x		Se "El installation"	35
Landström/230V	-				Ej funnen.	
Kabeldragning		x			Viss installation ej fackmannamässigt utförd.	
El-schema/märkning		x			Saknas.	
Vindinstrument	-				Ej testad.	
Ekolod	-				Ej testad.

Elkablarna som ligger löst på batteri bör dras om och fästas.

Batterier bör fastsättas.

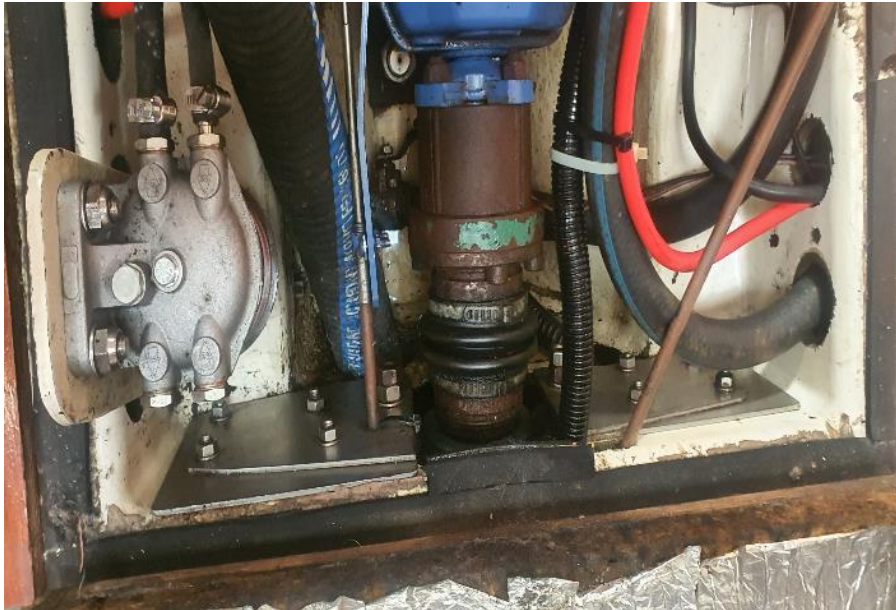
36)

Motor och provkörning						
Område	0	1	2	3	Anmärkning	Foto nr
Oljor	x				Besiktigt utan anmärkning.	
Oljespill	x				Besiktigt utan anmärkning.	
Kylvatten	-				Ej testad.	
Vattenläckage	-				Ej testad.	
Motorslangar	x				Besiktigt utan anmärkning.	
Rostskador	x				Övergången till axel rostangripen	36
Axeltätning/drev			x		Ej bytt.	
Bränsle tank/jord	x				Besiktigt utan anmärkning.	
Bränslesystem	-				Ej testad.	
Dieselprov (extra)	-				Ej beställt.	
Avgassystem	-				Ej testad.	
El motor	-				Ej testad.	
Motorfästen	x				Besiktigt utan anmärkning.	
Ventilation motor		x			Saknas.	
Motorinstrument	-				Ej testad	
Provkörning						
Max varvtal					Ej testad	
Fart						
Växel F/N/R						
Laddning(V)						
Reglage
