Båtbesiktning

Rapport konditionsbesiktning fritidsbåt

Specifikation enligt säljarens spec	
Båttyp	Segelbåt
Märke	Albin
Modell	Albin Stratus
Byggnadsår	1980
Material skrov	Plast
Material däck	Plast
Material köl	Bly
Material mast	Aluminium
Motorspecifikation	
Typ Motor 1	Solé Diesel 20Kw
Motornummer	180523
Gångtimmar	Okänt
Hkr	Ca 27 Hk
År	-
Generator typ	75A 12V
Akterpropeller	3-bladig folding propeller
Tankar	
Bränsletankar antal	2 st
Volym	Okänt
Färskvatten tankar antal	1 St
Volym	Okänt
Svartvattentankar antal	1 St
Volym	Okänt

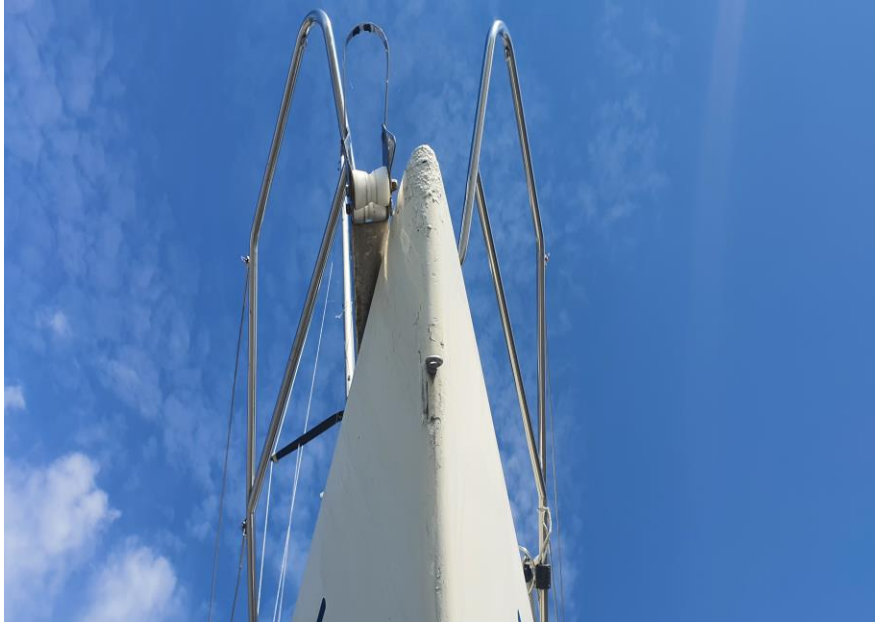
10)

Botten och skrov utvändigt						
Område	0	1	2	3	Anmärkning	Foto nr
Botten			X		Bomljud vid genomföring, fuktutslag, skada i förkant under vattenlinjen.	1-3
Botten fuktmätn			X		Fuktutslag.	
Fribord		X			Skador funna genom gelcoat. I övrigt slitage och gelcoatskador.	4-9
Fören		X			Skada funnen genom gelcoat. I övrigt slitage och gelcoatskador.	10-11
Aktern		X			Spår av äldre skador och montage funnet.	12-13
Drev/axel/propeller			X		Axeltätning ej bytt.	
Köl		X			Skador funna i förkant och akterkant.	14-15
Roder			X		Fuktutslag. Misstänkt spricka i underkant.	
Propeller	X				Besiktigt utan anmärkning.	
Roderlager		X			Mindre glapp i lagret funnet.	
Genomföringar				X	Ej bytta.	16

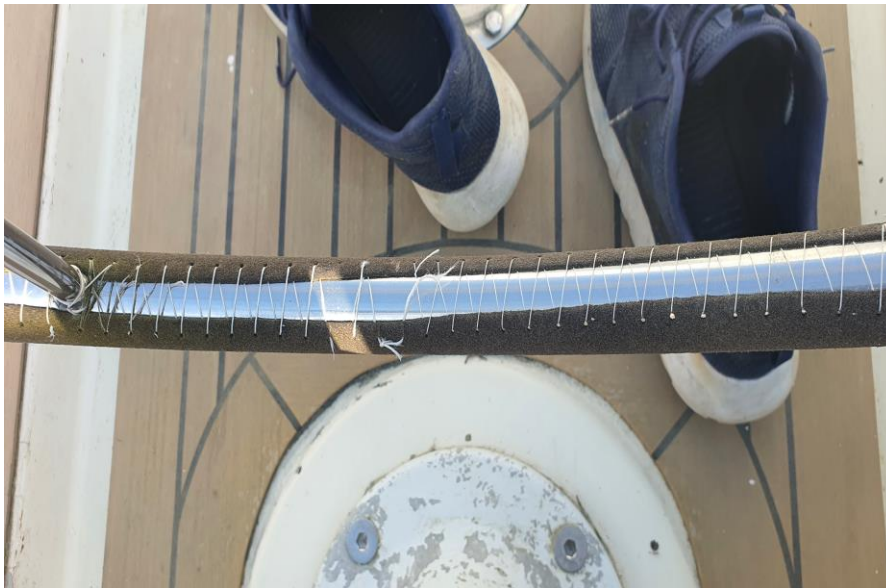
21)

Däck och beslag på däck						
Område	0	1	2	3	Anmärkning	Foto nr
Däck		X			Påfrestningssprickor, slitage och öppna hål funna.	17-20
Däck fuktmätning	X				Besiktigt utan anmärkning.	
Mastfot	X				Besiktigt utan anmärkning.	
Avbärarlist	X				Besiktigt utan anmärkning.	
Gelcoat/finish		X			Slitage	
Mantåg		X			Påfrestningssprickor funna.	23-24
Pulpit/pushpit		X			Påfrestningssprickor funna.	
Styrning		X			Sömmar till rattklädsel spruckna, styrning upplevs trög.	21
Vant/stagfästen	X				Besiktigt utan anmärkning.	
Rutor/ventiler	X				Besiktigt utan anmärkning.	
Skylights		X			Sprickbildning i glaset.	22
Winschar		X			Upplevs tröga.	
Självlänsar				X	Ej bytta.	
Lanternor	-				Ej testad.	
Övriga däckbeslag		X			Brytblock bör bytas.	
Teak i sittbrunn	X				Flexiteak.	
sittbrunn		X			Påfrestningssprickor, skador från äldre montage	25-26
Sprayhood	X				Besiktigt utan anmärkning.	
Kapell	-					
Ankarspel	-					
Ankare/kätting/lina	X				Besiktigt utan anmärkning.
